五台至盂县高速公路
竣工环境保护验收调查报告
(公示版)

建设单位：山西五孟高速公路有限公司
调查单位：山西省交通环境保护中心站(有限公司)
完成时间：2018 年 10 月

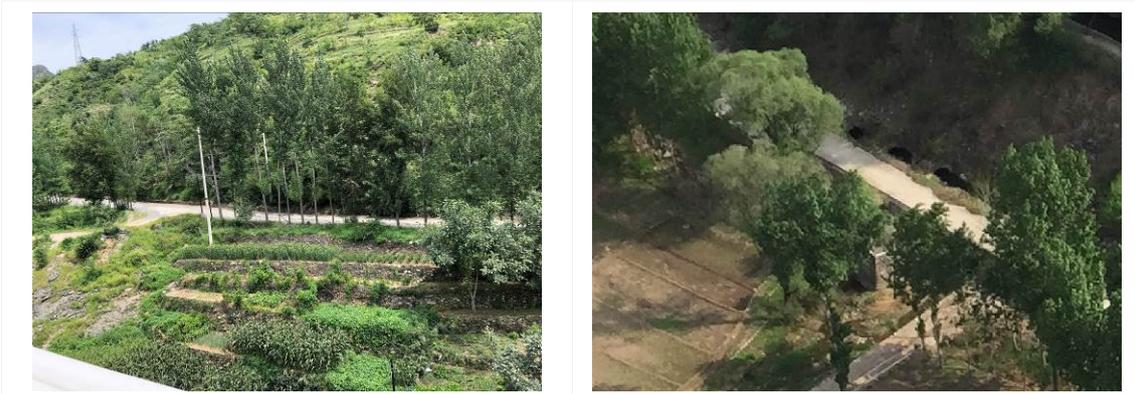
图 6.1 施工便道恢复照片

新建的施工便道事先征求沿线乡镇和村庄的意见，使施工便道建设尽量与地方道路建设规划相衔接，以便工程完工后可作为地方道路继续使用。部分施工便道恢复情况见图 6.1。

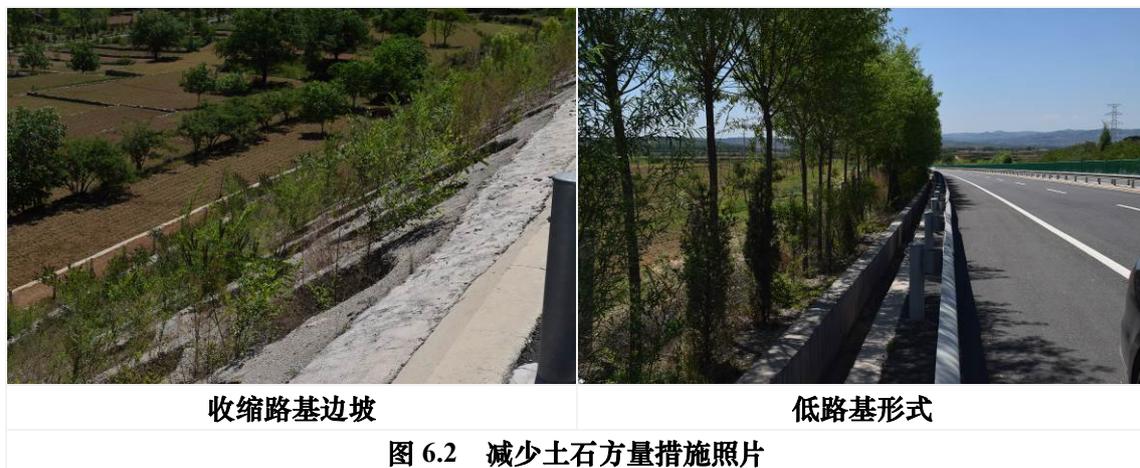
图 6.2 减少土石方量措施照片

为减少路基土石方量，公路路线方案布设充分考虑了地形因素，采取了局部路段适当降低路基高度、收缩边坡等工程构筑物以适应地形，有效地减少了路基挖方量。相关照片见图 6.2。

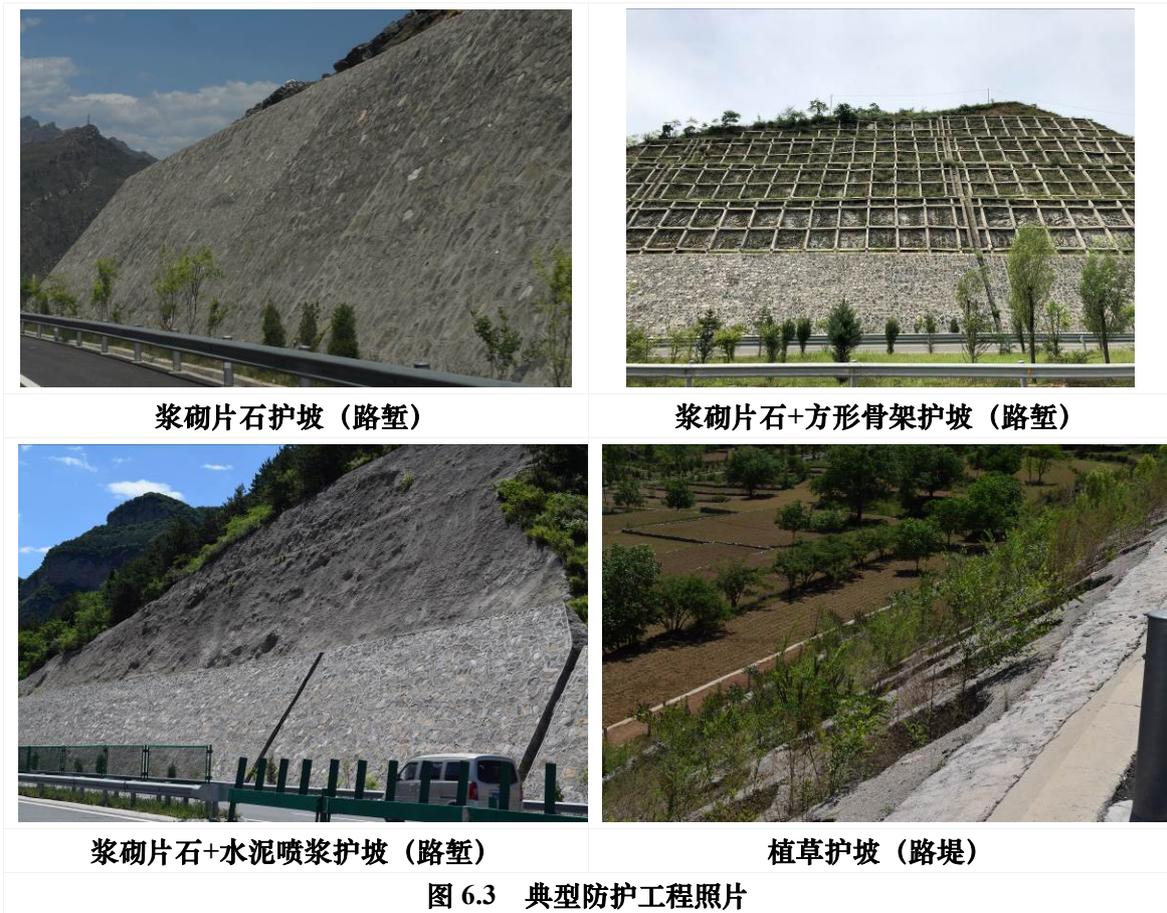
图 6.3 典型防护工程照片

(2) 经调查，五台至孟县高速公路路基边坡防护体系较完善，植被覆盖率高，坡面无明显水土流失现象。经统计，公路全线防护和排水工程总量为 1054.6560 万 m^3 起到了保持路基边坡稳定、防止边坡坍塌的作用。从现场调查结果来看，目前路基边坡防护措施的景观和绿化效果较好，水土流失得到了有效的治理。典型护坡情况见图 6.3。

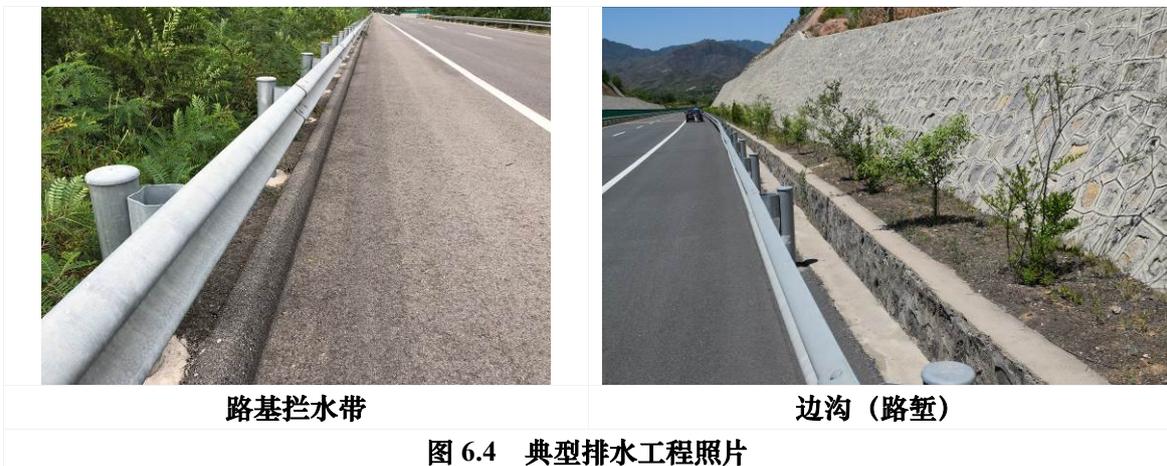
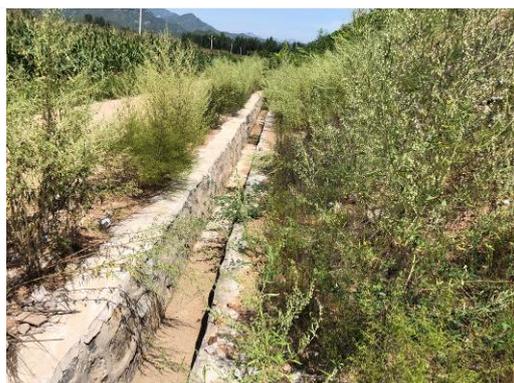
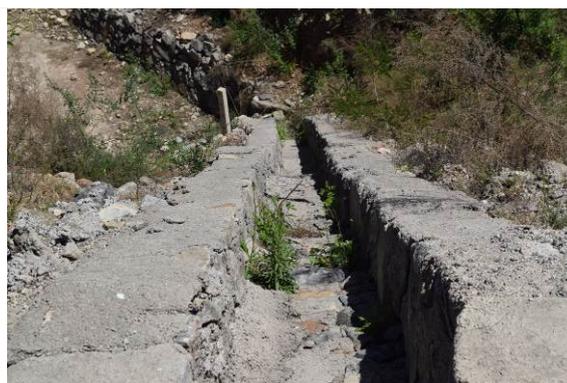
图 6.4 典型排水工程照片

五台至孟县高速公路挖方地段设置排水沟、截水沟、边沟，填方地段根据实际地形条件设置排水沟，并进行必要的加固，填挖交界处设置急流槽。路面汇水由急流槽或经坡面流向路侧排水沟或坡脚以外。路基排水系统在与地方灌溉排水系统交叉时，采用设置涵洞构造物形成立体交叉，以减少对地方排灌系统的干扰，避免路面排放的污水直接进入农田进入二次污染。工程设计的路基、路面排水系统完善，有效地防止了水土流失。公路沿线排水设施见图 6.4。

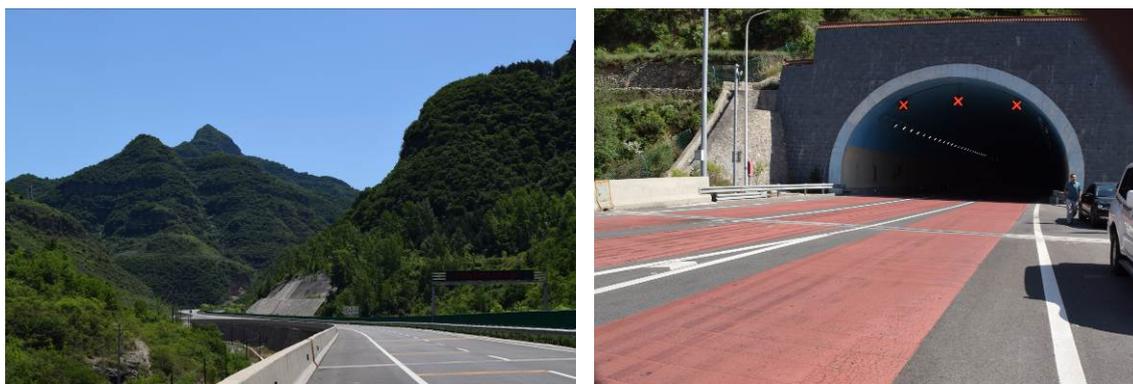
现场调查结果表明，公路沿线外部景观保存完好，内部景观自然协调，人文景点点缀其中，公路内部景观与外部景观融为一体，较好地实现了人、车、路与环境四者的和谐统一。景观效果如图 6.6。

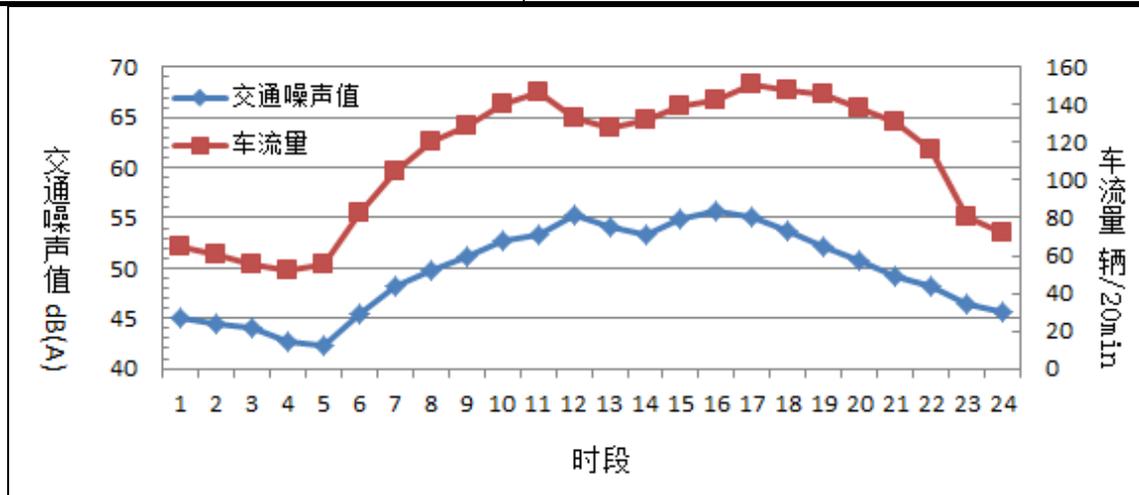
图 7.27 泽泊村交通噪声 24 小时连续监测交通噪声监测值与车流量关系图

敏感点	监测时间		L_{eq} (dB)	车流量 (辆/20 分钟)				
				大型车	中型车	小型车	折标	
泽泊村	2018.4.28 ~ 2018.4.29	昼间	06:00~07:00	48.2	19	4	40	105
			07:00~08:00	49.8	24	3	42	120
			08:00~09:00	51.1	25	4	46	129
			09:00~10:00	52.7	26	5	52	140
			10:00~11:00	53.4	27	5	56	147
			11:00~12:00	55.3	24	5	51	133
			12:00~13:00	54.1	24	4	48	128
			13:00~14:00	53.3	25	4	49	132
			14:00~15:00	54.8	26	5	51	139
			15:00~16:00	55.6	27	4	54	143
			16:00~17:00	55.0	28	6	55	151
			17:00~18:00	53.8	27	7	53	148
			18:00~19:00	52.1	26	7	54	146
			19:00~20:00	50.7	25	4	55	138
		20:00~21:00	49.1	25	4	48	131	
		21:00~22:00	48.2	22	5	40	116	
		夜间	22:00~23:00	46.5	20	3	15	81
			23:00~24:00	45.6	18	2	14	72
			00:00~01:00	45.1	17	2	10	65
			01:00~02:00	44.5	16	2	9	61
			02:00~03:00	44.0	15	0	10	55
			03:00~04:00	42.7	14	1	8	52
			04:00~05:00	42.2	13	2	12	55
			05:00~06:00	45.5	18	1	27	83
昼间等效声级			52.9					
夜间等效声级			44.7

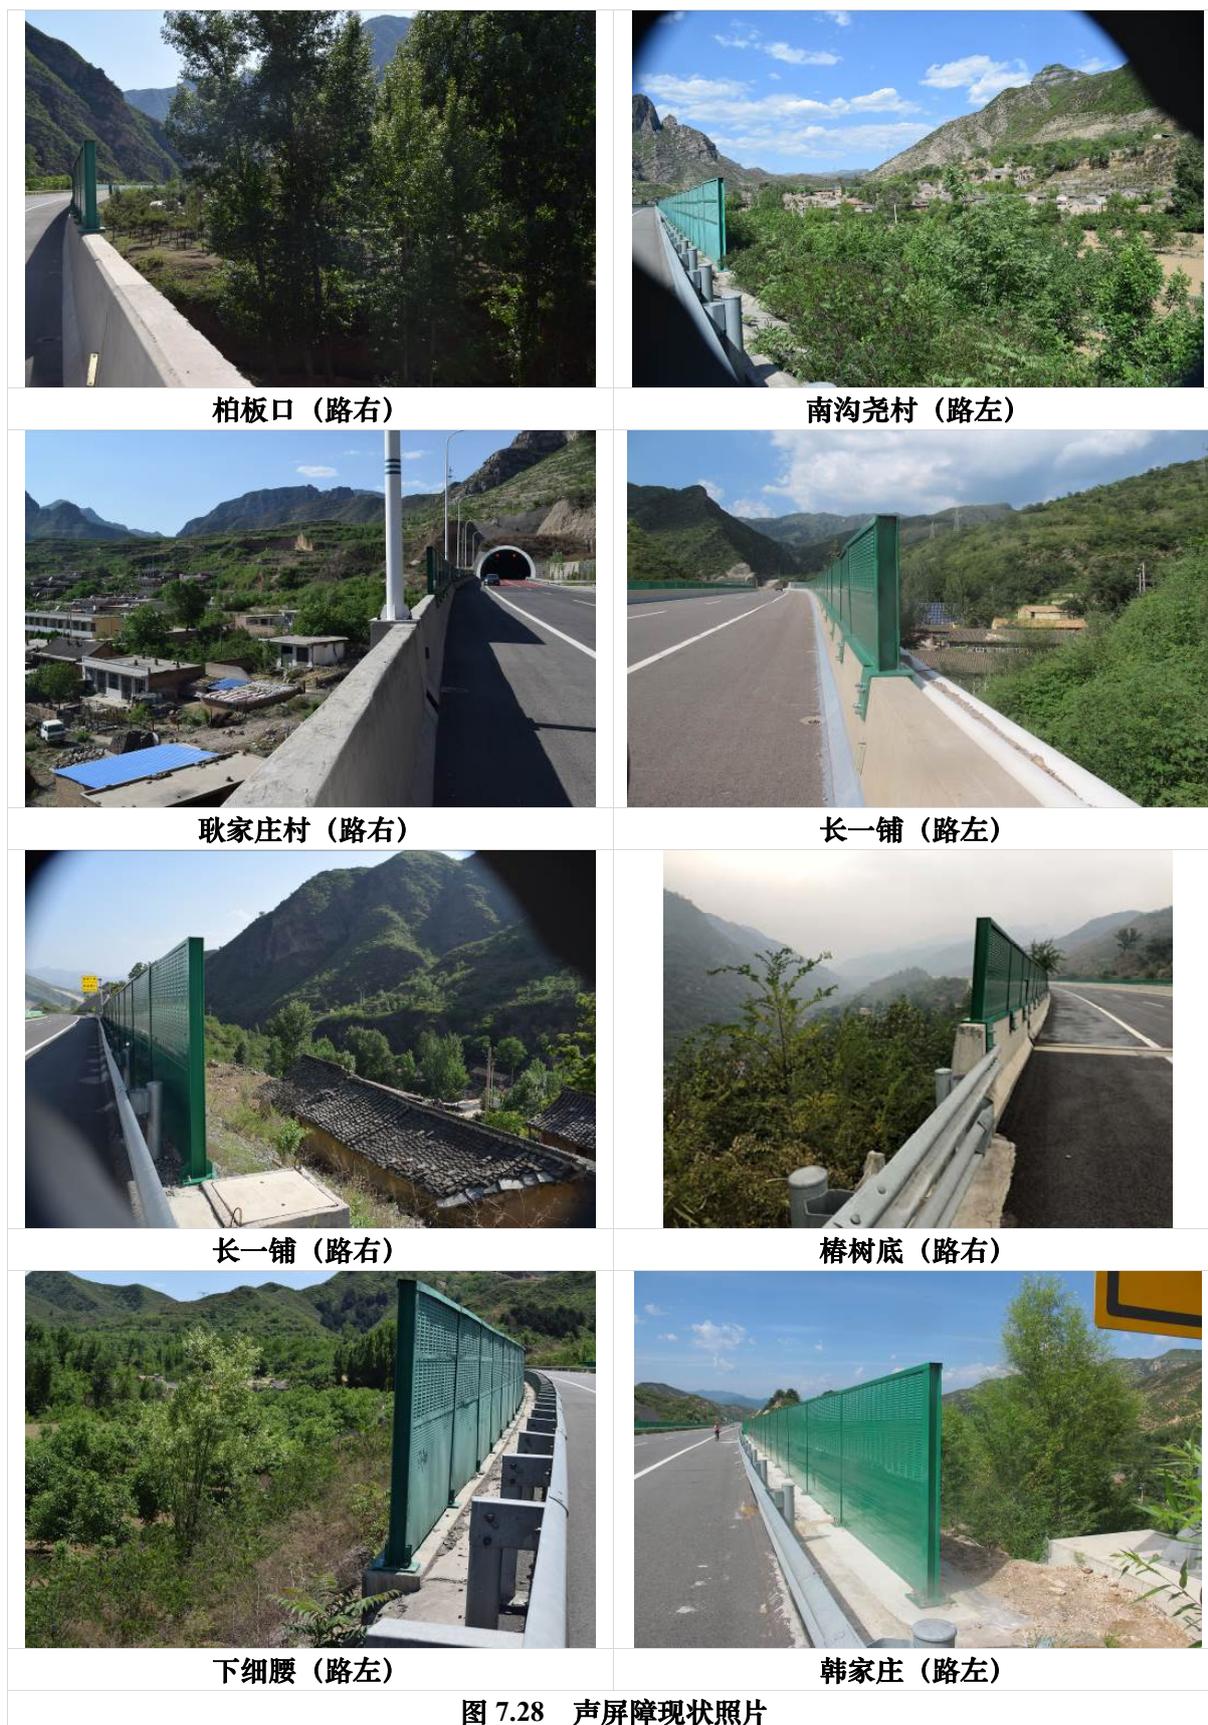
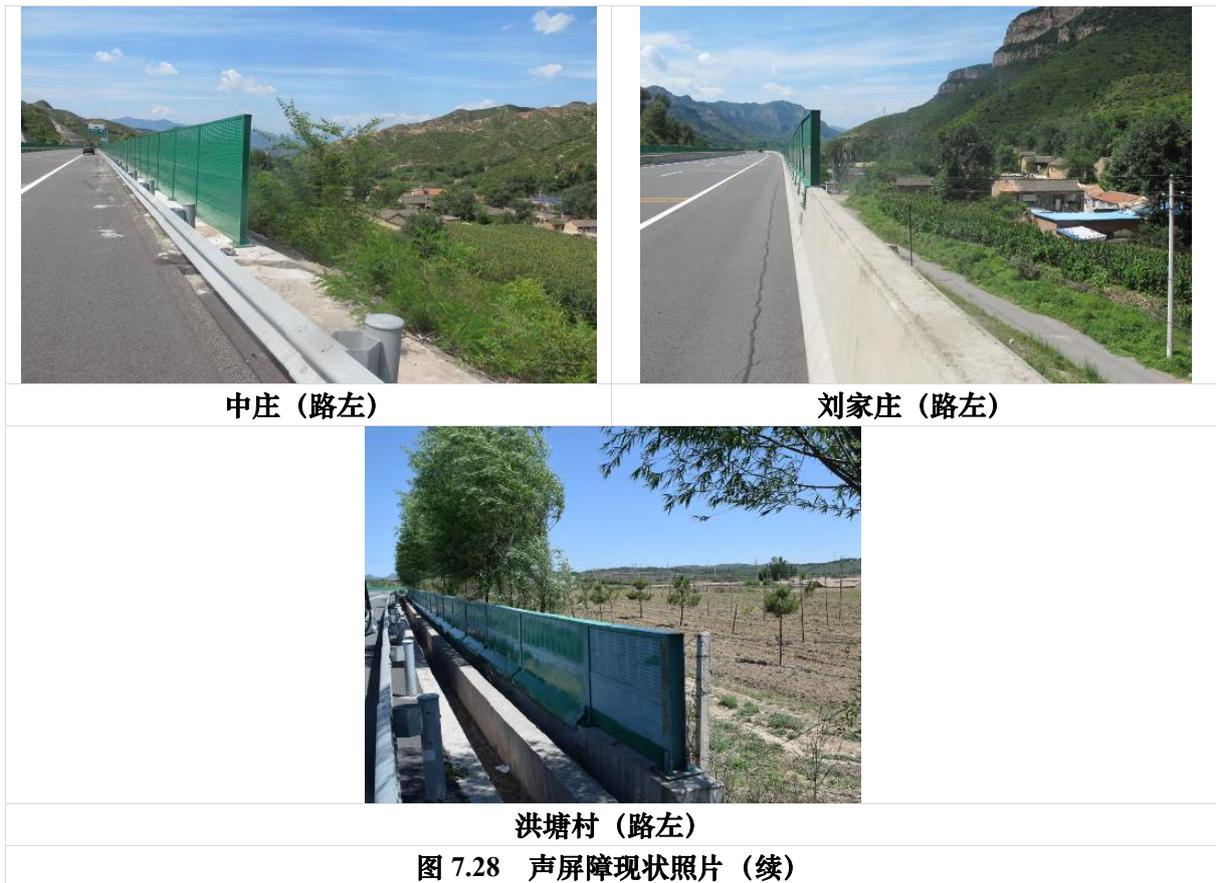
图 7.28 声屏障现状照片

备注：路基段声屏障高 2m，桥梁段声屏障高 1m。耿家庄小学与耿家庄村共用声屏障

(3) 柏板口、南沟尧村、耿家庄村、长一铺村、椿树底村、下细腰村、韩家庄村、中庄村、刘家庄村和洪塘村等11处声环境敏感点路段的11处声屏障分别由太原市都市园林绿化工程有限公司、杨凌农林科大华景生态工程有限公司、山西省太谷县绿美园林绿化工程有限公司和山西路众道桥有限公司4家单位负责安装，目前声屏障面板平整、密实、无漏声，底座符合相关设计及施工要求，经声屏障降噪效果监测，声屏障降噪效果明显，敏感点声环境质量达标。

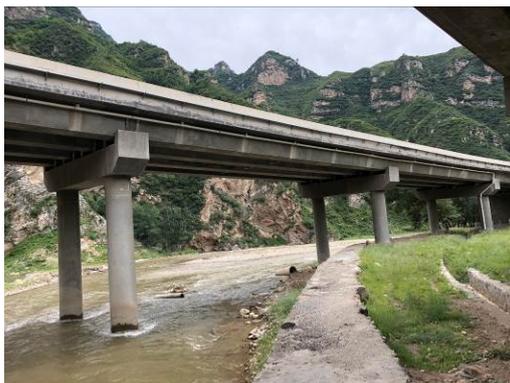
清水河 1 号大桥（左幅）桥面径流收集系统

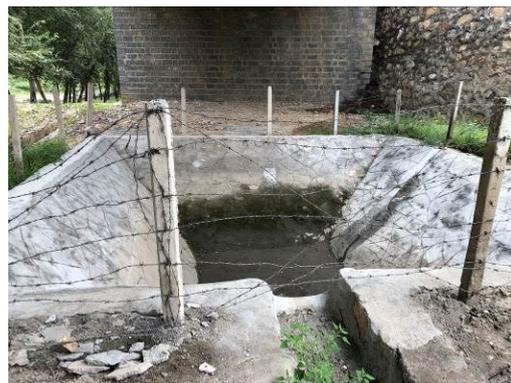
清水河 1 号大桥（左幅）事故水收集池

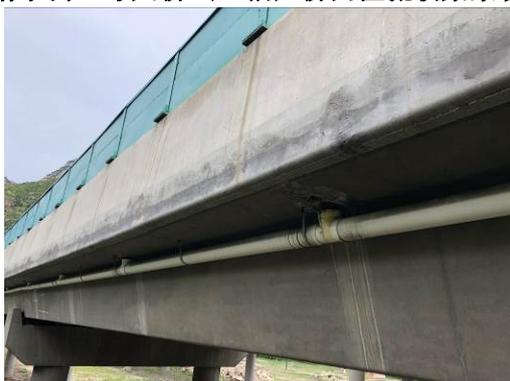
清水河 1 号大桥（右幅）桥面径流收集系统

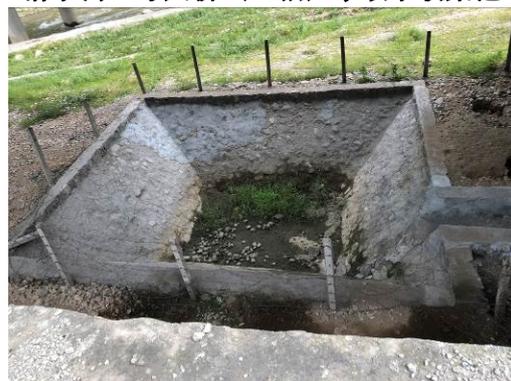
清水河 1 号大桥（右幅）事故水收集池

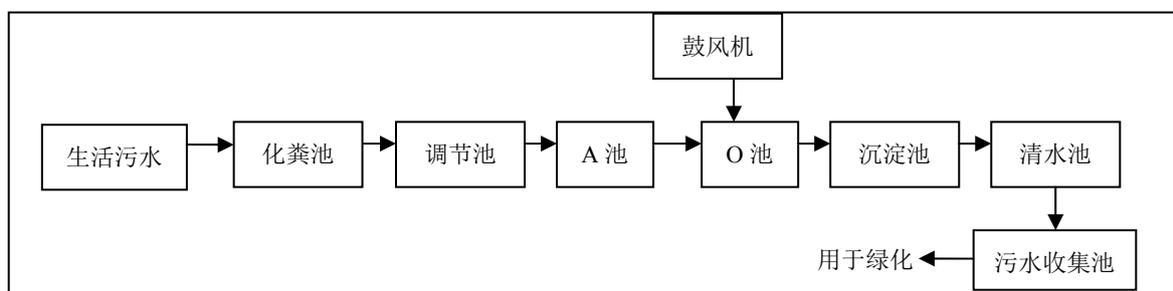
图8.6 污水处理设备工艺流程图

公路沿线污水处理设备由诸城市增益环保设备有限公司负责安装和调试，处理工艺采用A/O接触氧化法，其工艺流程见图8.6。

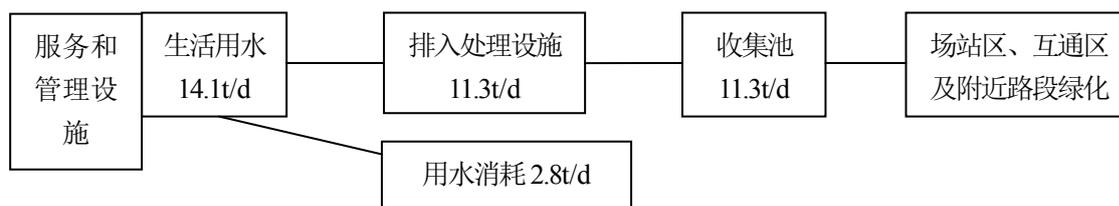
图8.7 沿线设施水平衡图

根据现场调查，目前公路沿线的服务和管理设施污水处理设备运行正常，生活污水经地理式污水处理设备处理达标后进入站区设置的污水收集池中，用于收费站场区、高速公路互通及主线绿化，或定期清运，不外排。五孟高速公路绿化用水需求较大，可保障各站区处理后的污水不外排。沿线服务设施水平衡见图8.7。

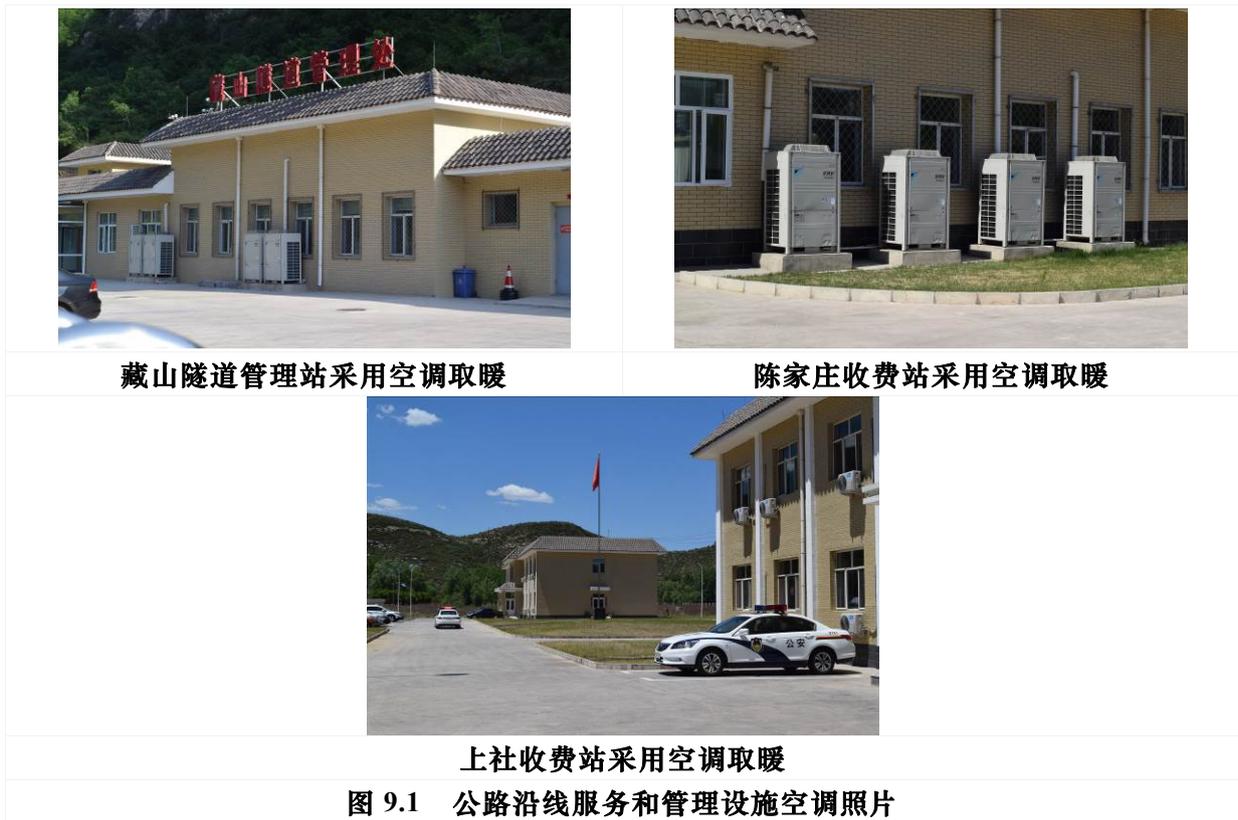
图 9.1 公路沿线服务和管理设施空调照片

名称	环评阶段			试运营阶段	备注
	锅炉类型	功率 (MW)	台数 (台)	采暖设施	
藏山隧道管理站	/	/	/	空调	沿线收费站和隧道管理站均采用空调取暖
陈家庄收费站	型煤锅炉	0.49	1	空调	
陈家庄停车区	型煤锅炉	0.7	2	/	
盂县北服务区	型煤锅炉	0.7	2	/	
上社互通收费站	型煤锅炉	0.49	1	空调	
合计		3.78	6

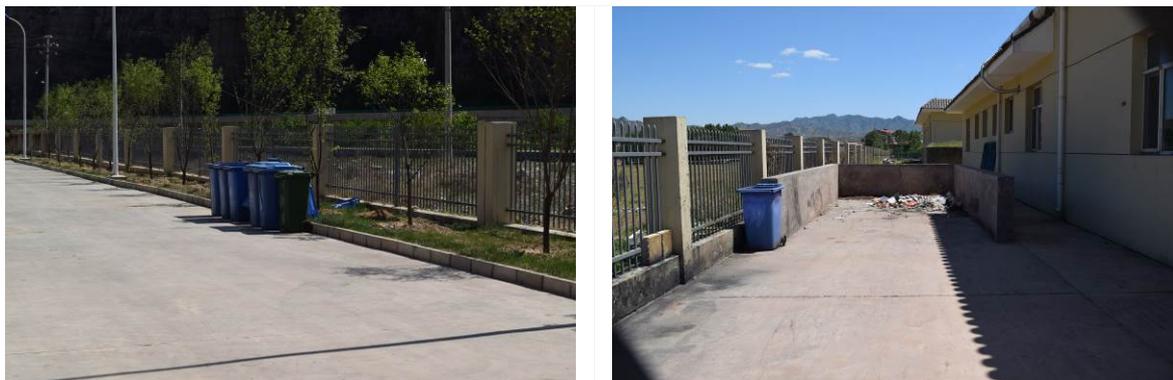
图 9.2 沿线设施固废收集设施照片

经现场调查，五台至孟县高速公路试运营期沿线设施产生的垃圾均集中收集堆存在垃圾箱、池，由专人定期清运至当地环卫部门指定的地点，由环卫部门统一处置；试运营期养护工区负责对路面进行清扫。通过采取以上措施，公路沿线和配套服务设施保持了干净、整洁的环境。固体废物收集设施照片见图 9.2。

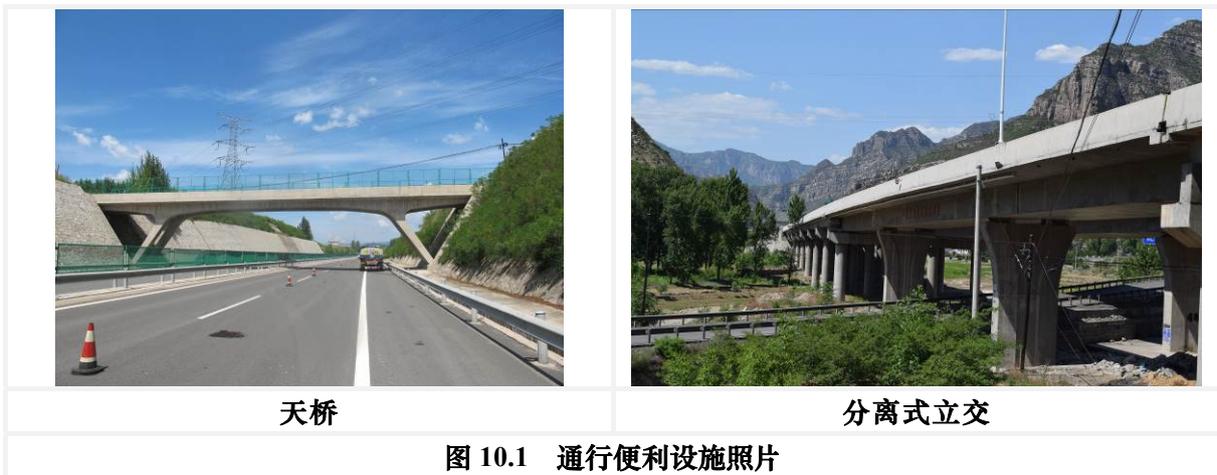
由于高速公路全封闭、全立交，对公路两侧居民的通行交往、生活、生产带来一定的影响，五台至盂县高速公路共设置隧道 8 座，特大桥 1 座，大桥 42 座，中桥 4 座，小桥 4 座，涵洞 139 道，通道 27 道、天桥 8 座、互通式立交 3 处，分离式立交 5 处。经现场调查，公路在每个村庄和居民集中点附近均设置了通行设施，这些通行设施很好的解决了两侧的居民交往、交通工具通行的问题，使工程对两侧居民正常往来的影响大大降低，通行便利设施见图 10.1。
